Respuesta de E-Tech International a TGP

25 de marzo 2006

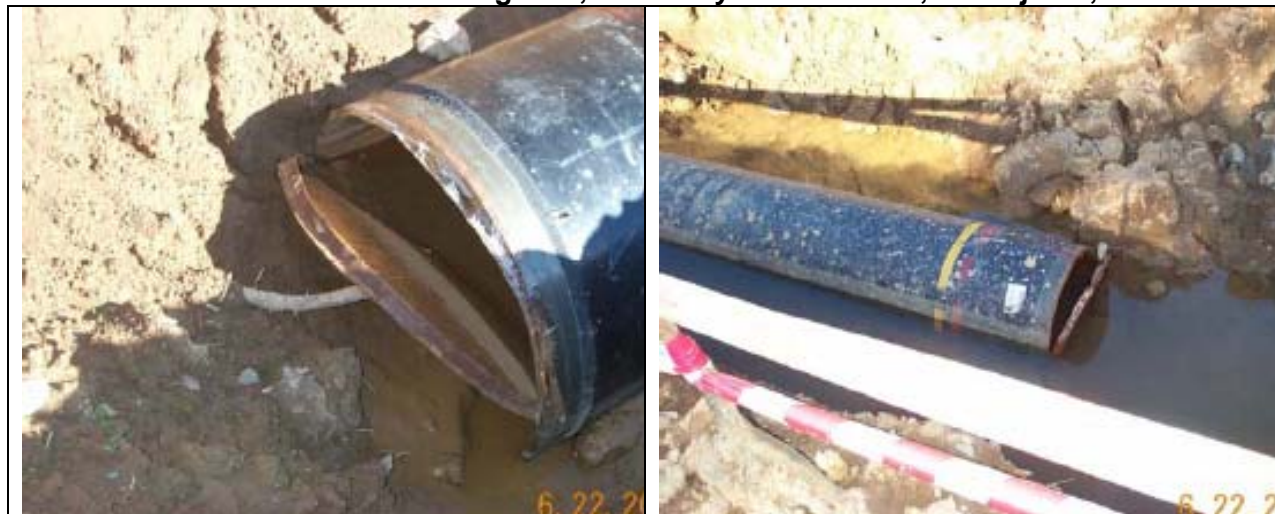
El último árbitro de los antecedentes de los tubos instalados en los ductos es el pipebook. La realidad es que una parte significativa de esta tubería llegó al sitio de las obras sin protección de los extremos y con corrosión interna. Sin embargo, el uso de tubería sobrante de otros proyectos, o el uso de tubería que ha estado expuesto a la

Fotos de Tubería de 14 Pulgadas, DDV Proyecto Camisea, 22 de junio, 2003
